1. Allgemeine Angaben:

| Bezugnahme: | Verkehrswertgutachten vom 19.08.2020 |
| Zweck der Wertermittlung: | Zwangsversteigerungsverfahren im AG Chemnitz unter AZ: 27 K 343 / 19 |
| Bewertungsgegenstand: | Mehrfamilienwohnhaus |

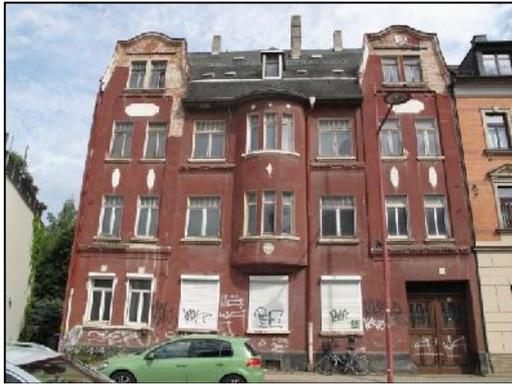
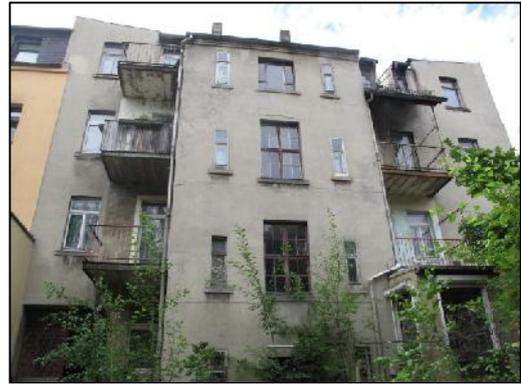
Baujahr: 1911
 Bauweise: Mauerwerksbau mit Holzbalkendecken,
 Decken: Holzbalkendecken, KG: Betonelementedecke
 Dach: Satteldach, als Pfettendach ausgeführt, mit Bitumenschindeln eingedeckt
 Treppenhaus: massive Treppenläufe mit Terrazzo
 Allgemeine Einschätzung: unsaniertes Gebäude mit schlechtem Gesamtbauzustand, seit vielen Jahren leer stehend, Dachkonstruktion hofseitig stark baufällig, wegen Durchfeuchtung auch bereits Deckenbalken über 2. OG geschädigt Fassaden in schlechtem Zustand, straßenseitig Putz abgefallen, Kellermauerwerk feucht

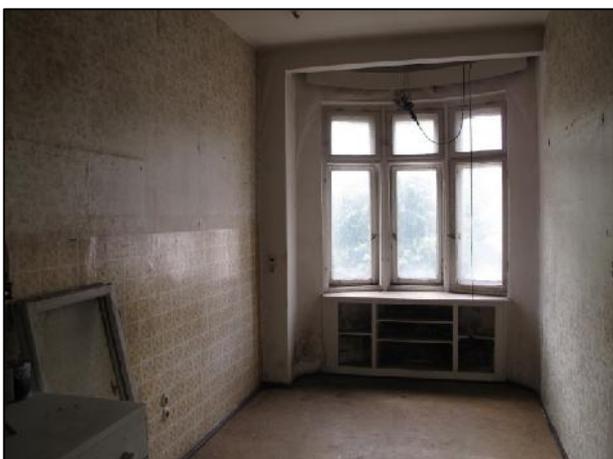
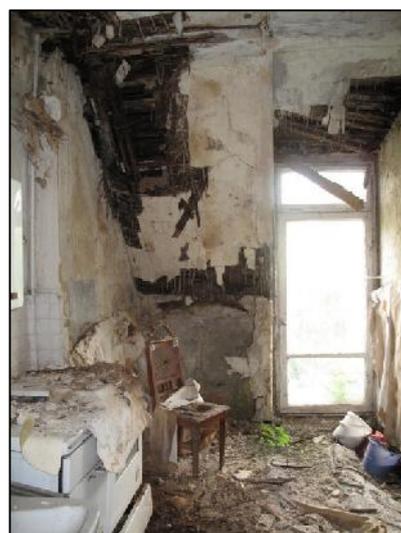
Wohnflächenverteilung: EG: 106 m², auf zwei Wohnungen aufgeteilt
 1.und 2. OG: 130 m² auf drei Wohnungen aufgeteilt
 DG: 98 m², auf zwei Wohnungen teilbar
 Fenster: alte Holzfenster vorhanden, verbraucht
 Innentüren: originale Holztüren vorhanden, teilweise ohne Anstrich
 Heizung: keine Zentralheizung vorhanden, teilweise Einzelöfen
 Elektroinstallation: veraltet und nicht mehr funktionsfähig
 Sanitäre Installation: im Wesentlichen keine Installation vorhanden, lediglich einige veraltete WC-Anlagen
 Wand-, Decken- und Fußbodenbeläge: verbrauchte Beläge
 Bauzustand EG-und OG: Bauzustand DG:
