Dipl.-Ing. Jacqueline Husfeldt, Obere Hauptstraße 89, 09243 Niederfrohna  
- **Exposé** -  
unsanierte Bausubstanz, Limbacher Straße 12, 09111 Chemnitz

## Exposé zum Verkehrswertgutachten 24 K 447/20

Bewertungsstichtag: 29.11.2019

**unsanierte Bausubstanz  
Limbacher Straße 12  
09111 Chemnitz**

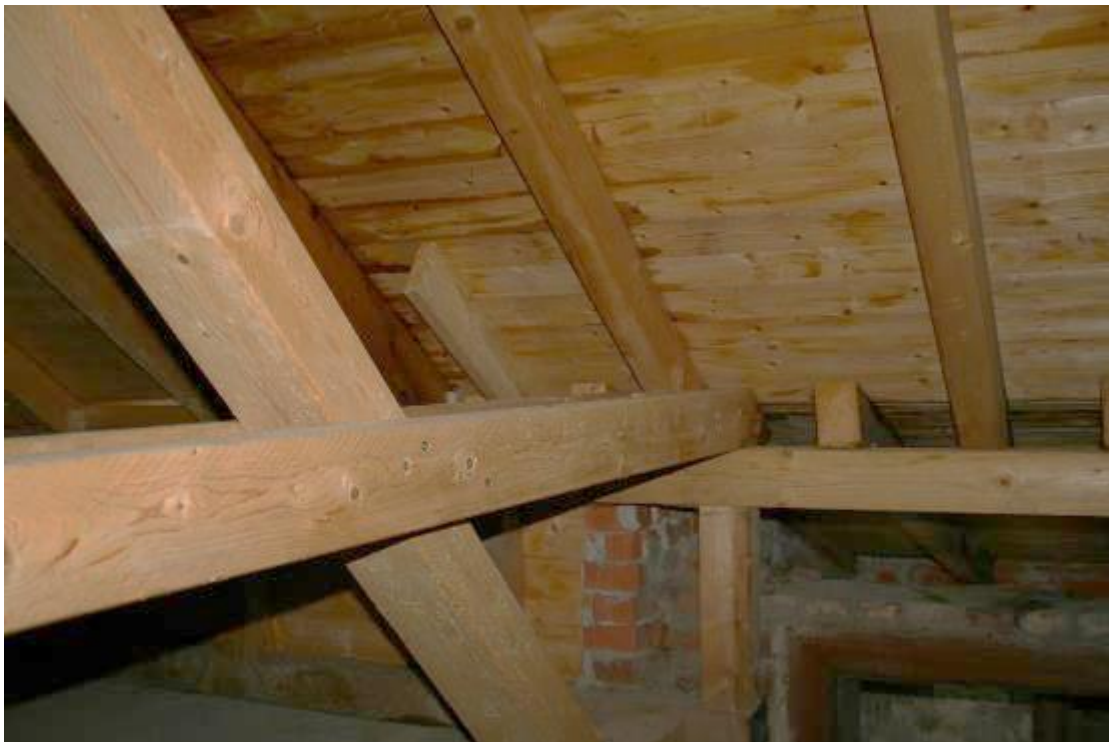
Detail: neu eingezogenen Decken

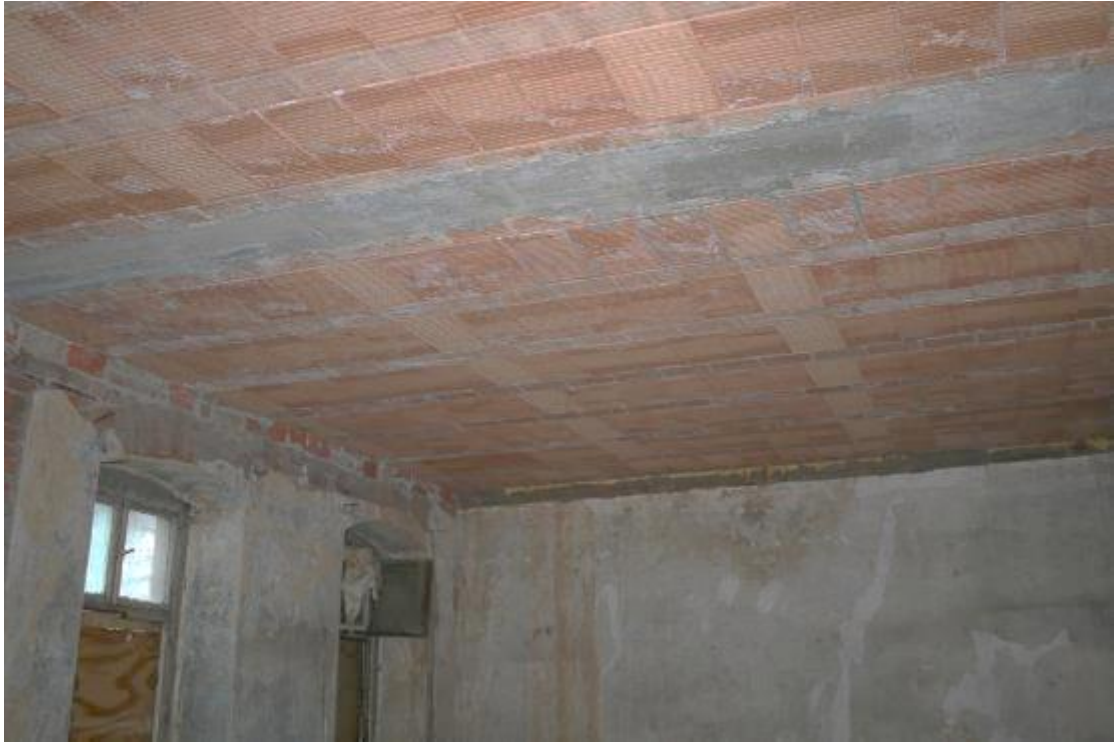
typ. Innenansicht
